民族一路橋設計與分析

*周世勛¹ 莊家標²陳李銘²陳韋茹²胡翔宸²許嘉宸²

¹, 教授 土木工程系/義守大學(csku@isu.edu.tw)

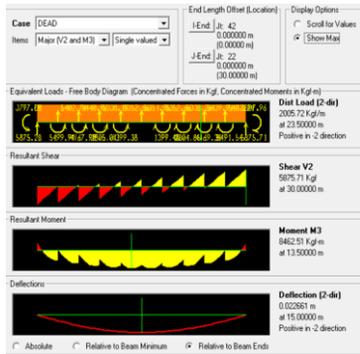
這是SAP2000模擬出來的結果，根據規範變位量要在千分之一，我們的橋長30米千分之一就是3cm，我們運算出來結果在2.26cm，在規範的允許變位量內

1. 本橋樑為桁架結構，橋長34m，跨距30m，橋高4.5m，橋寬4m。
2. 橋梁興建完成後可以降低行人在該路段的事故發生率。
3. 使用SAP2000軟件分析，計算出來的變位量為0.0227米
4. 基樁設計的部分由於無實際工程案例與現地地質探勘資料，採用距離本案400多米遠的土層資料進行分析設計
5. 橋梁總材料估價為10979000元台幣，橋梁工期預估140天。

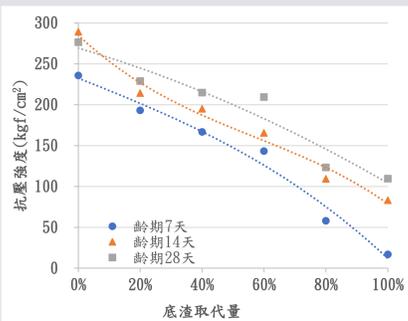
- 水灰比0.5整體抗壓強度最高，隨取代比例增加逐漸降低，28天強度維持在100 kgf/cm²以上。
- 水灰比0.6抗壓強度次高，取代比例增加時下降速度較平緩，28天強度約80~150 kgf/cm²。
- 水灰比0.7抗壓強度最低，28天強度均低於100 kgf/cm²，顯示高水灰比對結構性能影響較大。

高壓混凝土地磚抗壓試驗結果(水灰比0.5)

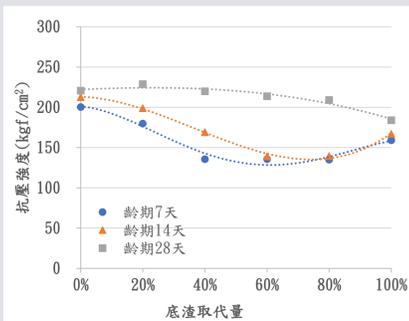
高壓混凝土地磚抗壓試驗結果(水灰比0.6)

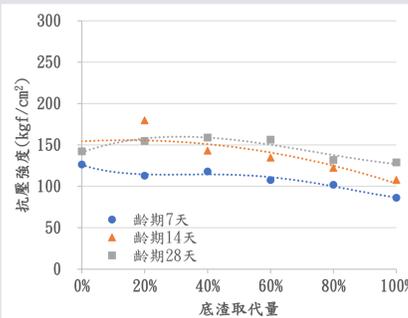
高壓混凝土地磚抗壓試驗結果(水灰比0.7)

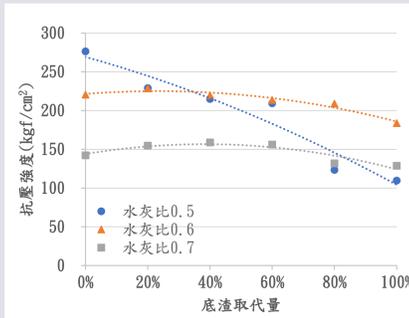
高壓混凝土地磚抗壓試驗結果(齡期28天)

- 透過比重與吸水率試驗可以得知焚化底渣的吸水率是天然砂的兩倍。
- 發現在水灰比0.5時，焚化底渣取代量不可以超過40%，可以在齡期28天抗壓強度圖發現，在取代量40%超過後，試體的強度會下降許多。
- 進行clegg試驗過程中發現水灰比越高的試體，其抗衝擊次數會有越低的表現，但由於試驗次數與數據過少，此試驗數值精確度不夠，因此參考性質較低。
- 經過磨損試驗發現，水灰比越高磨損量越高，但在水灰比0.5取代量80%時，磨損量突然上升，這點對應了前面的抗壓試驗強度不足表現。
- 焚化底渣可以取代部分天然粒料作為高壓混凝土地磚之材料使用，但是不能完全取代。建議水灰比0.5以下焚化底渣取代量都不超過40%，若水灰比0.6以上則焚化底渣取代量不超過60%。

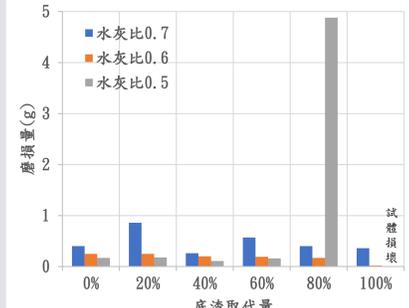
- 當焚化底渣取代量為80%時磨損量最高，符合強度最低。
- 當焚化底渣取代量為100%時因為水分不夠導致試體破壞。

高壓混凝土地磚磨損試驗結果

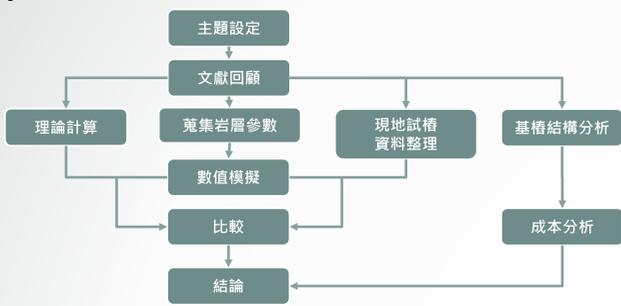
圖1 流程圖

本研究先整理出完整的現地試樁資料，接著分別和理論分析法及數值模擬法進行比較，然後再比較理論分析法和數值模擬法之間的差異；最後估算出一根基樁所需的鋼筋價格和工時。

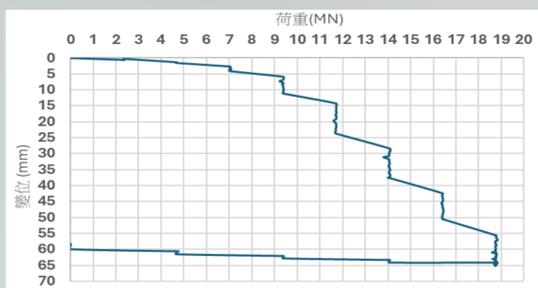
圖2 試樁曲線

本試驗為驗收樁載重試驗，主要是檢核基樁之安全性，通常試驗樁不會發生破壞或降伏。在最大荷重18.74MN之時，最大沉陷值為65.21mm，相當於3.2%的樁徑，荷重完全解壓後，最終沈陷量為58.45mm。本試驗的試樁曲線沒有明顯的降伏，因此需透過判釋方法判釋較恰當的極限承載力。根據O' Neill&Reese (1999)所定義，極限承載力發生於樁頭變位達5%樁徑之時；及Ng 等人(2001)提出的試樁破壞荷重發生時之樁頭變位公式，可以推估此樁之極限承載力會大於18.74MN。

- 理論分析結果皆大於現地試樁結果是因為理論分析都是計算極限狀態下的結果；而現地試樁為驗收樁載重試驗，試驗樁不會發生破壞，意即基樁的極限承載力會大於18.85MN，連帶最大位移量也會大於64.21mm。
- 同樣加載荷重之時，現地試驗結果遠大於數值模擬結果，是因為樁頭變位量的大小除了跟加壓荷重有關，也與保壓時間有關，所以也造成最終沈陷量會比於一般認知的25mm還大。
- 為了進一步驗證極限承載力大於18.79MN，使用PLAXIS 2D加載荷重至25MN，仍未有明顯的降伏現象，但樁頭變位已超過5%樁徑，所以推估此樁之極限承載力大約為24MN，有在理論分析法的極限承載力21.83~31.30MN之間；對應的最大沉陷量約為94.84mm，也有在最大沉陷量90~100mm的範圍內。

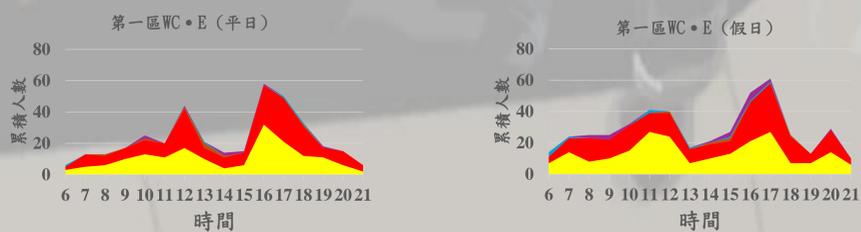
圖a:WC•E路段平日人流

圖a、b分別是第一區WC、E路段的平日、假日人流圖。由圖a、b圖表可知人流主要分布在中午12點與下午5點且假日的人流比平日還要高出許多。且由圖二各區人行道人流總表可知鄰近夜市周邊的與百貨周邊的人流比其他地區的還要來得多。

圖b:WC•E路段假日人流

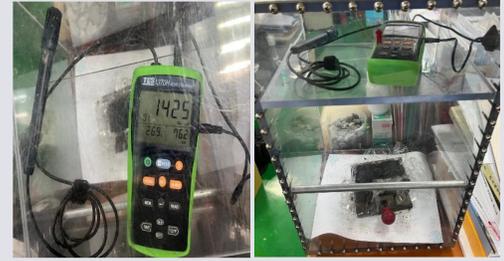
二氧化碳濃度量測過程

- 將CO₂濃度起始值設定為1500ppm，檢測最大時數為24小時，觀測試體在時間內吸收了多少碳以及是否會歸零。C:水泥、H:HSC301、F:飛灰
- 凝結時間與二氧化碳濃度關係:探討水化過程與二氧化碳濃度的關聯。
- 可以發現當飛灰取代量為20%的時候吸收二氧化碳的量都特別高，因飛灰含CaO成分越多，活性越強，水化反應越佳，且CaO可吸附CO₂，通過反應生成CaCO₃，展現良好的吸附效果及反應特性。代表取代量20%的效果最好。

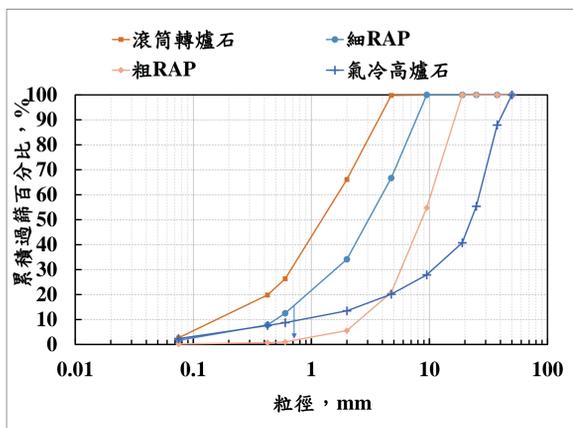
圖6. 粒料粒徑分析圖

- 篩分析試驗可了解粒料粒徑分布曲線，並以此作為後續配比設計之參考。
- 氣冷高爐石粒徑分析主要集中於0.5mm到50mm之間。
- 粗RAP粒徑分布主要集中於1mm到2mm之間。
- 細RAP粒徑分布主要集中於0.4mm到4mm之間。
- 滾筒轉爐石粒徑分布主要集中於0.4mm到2mm之間。

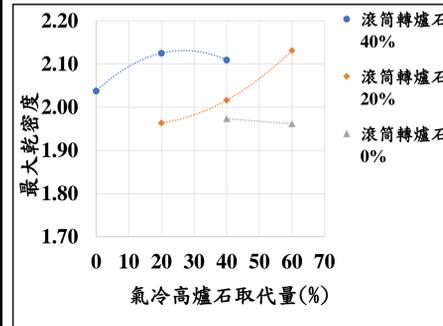
圖8. 夯實試驗最大乾密度圖

- 在夯實試驗中，可以發現滾筒轉爐石取代量增加，最大乾密度愈高，這可能與滾筒轉爐石比重較大有關。
- 而在最佳含水率部分，可以發現氣冷高爐石使用愈多，含水率有上升趨勢，這可能與氣冷高爐石的高空隙率有關。

- 在夯實試驗中，滾筒轉爐石取代愈多，最大乾密度愈高。
- 在現地透水試驗中，平均每增加20%的滾筒轉爐石，透水量平均約增加25ml/15s。
- 在浸水膨脹試驗中，所有配級配粒料之膨脹率皆小於0.5%，符合膨脹試驗相關規範。
- 在加州承載比試驗中，CBR值會隨著氣冷高爐石增加上升，這和氣冷高爐石具有較強的承載力有關。
- 在CLEGG衝擊試驗中，可發現隨著氣冷高爐石增加，CIV值會先上升，但隨著氣冷高爐石比例持續增加，CIV值會下降，這與氣冷高爐石多空隙率的性質有關。
- 在加州承載比試驗中，除了RAP60%+BSSFS40%配比因強度未達基層標準外，其餘配比皆適用於基層。
- 在CLEGG試驗中，可看出氣冷高爐石取代過多時，強度會下降。所以在剷除料取代60%支配比中，建議使用RAP60%+ACBFS20%+BSSFS20%；在剷除料取代40%支配比中，建議使用RAP40%+ACBFS40%+BSSFS20%。

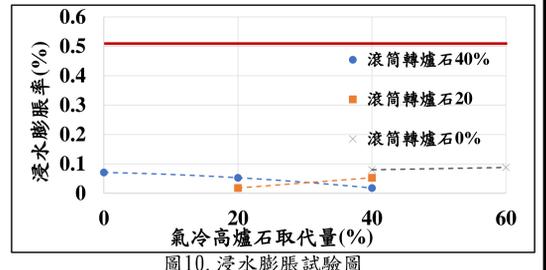
圖10. 浸水膨脹試驗圖

- 在浸水膨脹試驗中，所有配皆符合膨脹相關規範(膨脹率<50%)。
- 在浸水膨脹試驗中，可發現滾筒轉爐石取代量愈多，膨脹率又增加趨勢，這與滾筒轉爐石含有氧化鎂等高活性成分有關。

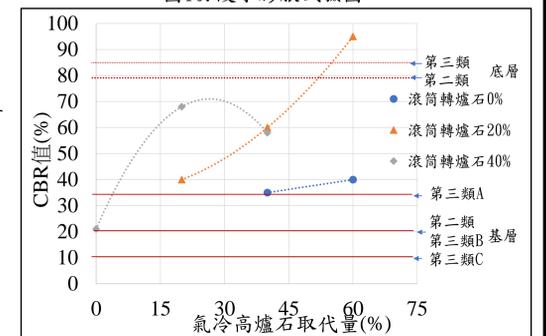
圖11. 加州承載比試驗試驗圖

- 在加州承載比試驗中，可發現氣冷高爐石去量上升，CBR值有上升趨勢，這與氣冷高爐石具有較強承載力有關。
- 如右圖，所有級配料中，除了RAP60%+BSSFS40%配比因強度未達基層標準外，其餘配比皆適用於基層。
- 而在底層規範中，僅RAP20%+ACBFS60%+BSSFS20%符合規範。

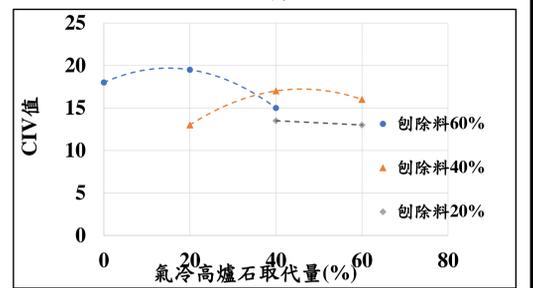
圖12. Clegg衝擊試驗圖

- 在CLEGG衝擊試驗中，可發現剷除料取代量愈高，CIV值有上升趨勢，代表剷除料有較佳的抗衝擊能力。
- 在試驗中也發現氣冷高爐石增加，CIV值有上升趨勢，但隨著取代量持續增加，CIV下降。這與氣冷高爐石多空隙率有關，造成級配料在敲擊時出現過度夯實，粒料破裂，導致CIV值強度降低。

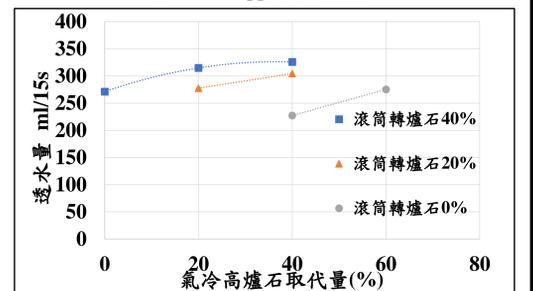
圖13. 現地透水試驗試驗圖

- 再現地透水試驗中，可發現隨著滾筒轉爐石與氣冷高爐石取代量上升，透水量有上升趨勢，這與以上兩種材料具有良好的吸水率與透水性質有關。

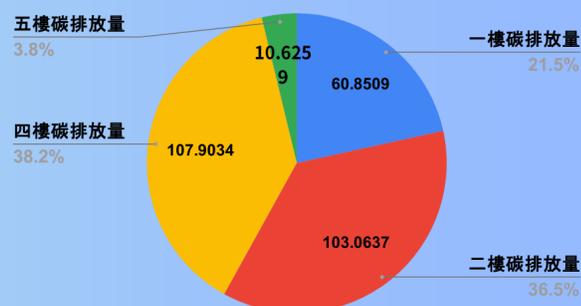
圖10 活動中心碳排放量圓餅圖

活動中心用電間接製造碳排放量每年預估高達282.4439公噸，其中二樓與四樓使用頻率最高，長期使用製造的碳排放量自然也會增加，在圖10 活動中心碳排放量圓餅圖中，四樓碳排放高達107.9034(公噸/年)，佔整棟活動中心38%；二樓則是103.0637(公噸/年)佔36%；一樓60.8509(公噸/年)佔22%；五樓為最低者僅有10.6259(公噸/年)佔4%。

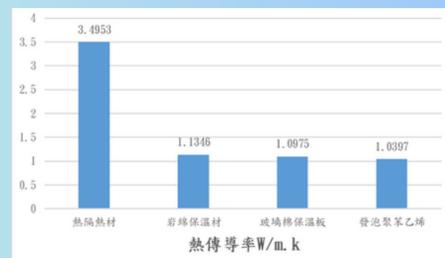
圖11 置入隔熱材熱傳導率比較柱狀圖

外牆中置入隔熱材能使熱傳導大幅減少，留住室內的溫度，減少空調的負擔，以下將會分別在外牆中加入岩棉保溫材、玻璃棉保溫板、發泡聚苯乙烯後得知其隔熱效率與一般鋪磚外牆做比較。由表1、2以及圖8得知加入隔熱材可以大幅減少外牆的熱傳導，岩棉保溫材減少67.54%的熱傳導，間接少了111.53(公噸/年)的碳排放；玻璃棉保溫板減少68.6%的熱傳導，間接少了113.28(公噸/年)的碳排放；發泡聚苯乙烯減少70.26%的熱傳導，間接少了116.02(公噸/年)的碳排放。

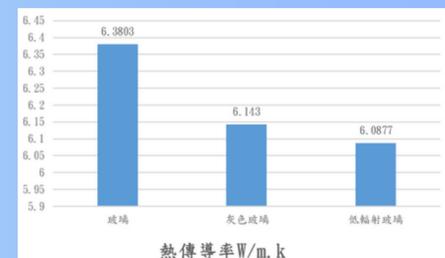
圖12 更換玻璃熱傳導率比較柱狀圖

將玻璃置換成有色玻璃或low-e玻璃亦可減少些許的熱傳導，但效益不大。以下分別是一般單層玻璃、灰色玻璃與低輻射玻璃的數據及比較。由表3與圖5中得知，灰色玻璃可以減少3.72%的熱傳導，低輻射玻璃可以減少4.59%的熱傳導。雖然將熱傳導率降到符合標準6.32以下，但相對於在外牆中直接置入隔熱材效益少了許多。

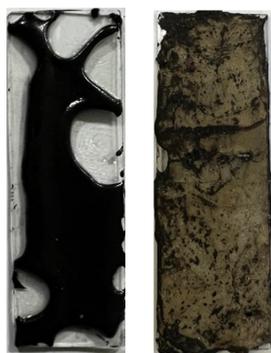
圖1 浸水收縮後之試樣

藉由表2.針入度試驗中發現，高黏度瀝青由於稠度較高，因此針入度數值較低。另外浸水收縮試驗可以發現高黏度瀝青由於添加纖維的原因，使得剝脫面積僅有1.2%。黏滯度試驗中，在60°C時由於高黏度瀝青本身黏度較高之原因，傳統布魯克黏度試驗儀無法得知該溫度之黏滯度，因此另外做210°C和240°C以求出拌合溫度及夯壓溫度。

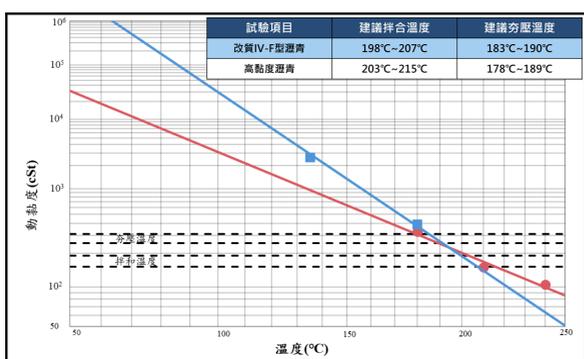
圖2 瀝青膠泥之建議拌合溫度與夯壓溫度

依據施工綱要第02798章多孔隙瀝青混凝土鋪面規定，多孔隙瀝青混凝土混合料之最佳拌和溫度與夯壓溫度是以黏滯度與溫度之關係曲線在黏滯170±20cSt及280±30cSt時之溫度，分別為拌和溫度與夯壓溫度。因此透過黏滯度試驗可以得知，改質IV-F型和黏度瀝青拌合溫度為198°C~207°C和203°C~215°C，夯壓溫度分別為183°C~190°C及178°C~189°C。

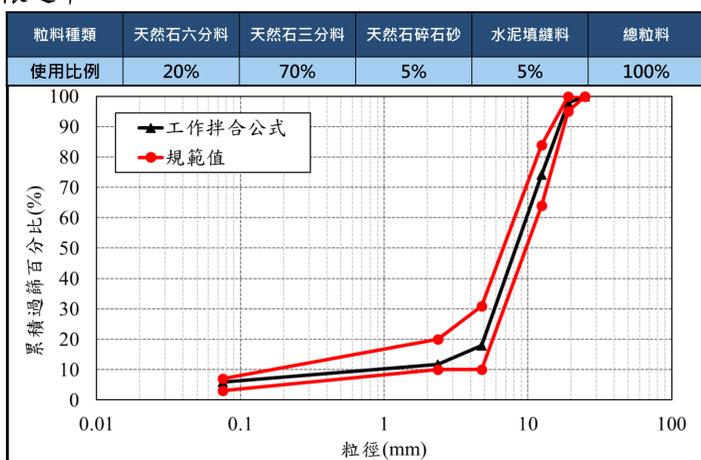
圖3 粒料使用比例與工作拌合公式

本研究以標稱最大粒徑19.0mm規格進行級配規格設計，選定使用六分料比例20%、三分料70%、碎石砂5%、填充料5%作為級配，並將工作拌合公式控制在規範值之上下限之中。

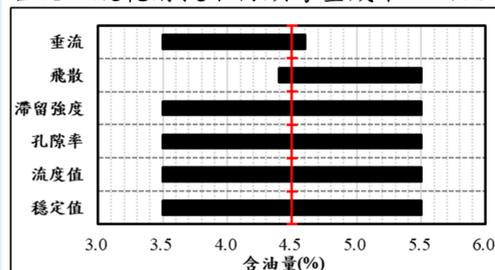
圖12 改質IV-F型瀝青之最佳含油量

藉由上述試驗符合規範之含油量取交集，得出最佳含油量範圍。在實務上符合施工規範前提下仍須考量成本，因此選定4.5%作為最佳含油量已符合實務需求。

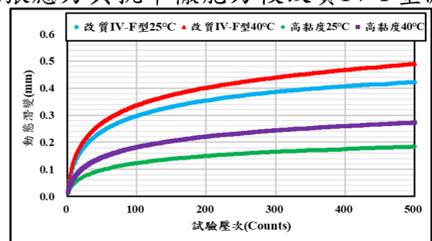
圖14 動態潛變試驗結果

從回彈模數試驗中可以得知，改質IV-F型瀝青之彈性變形能力較高黏度瀝青佳；從間接張力試驗、動態潛變試驗及靜態潛變試驗中可以得知，高黏度瀝青之極限張應力與抗車轍能力較改質IV-F型瀝青佳。

- 從回彈模數試驗中可以得知，改質IV-F型瀝青之彈性變形能力較高黏度瀝青佳。
- 從間接張力試驗、動態潛變試驗及靜態潛變試驗中可以得知，高黏度瀝青之極限張應力與抗車轍能力較改質IV-F型瀝青佳。
- 本次所使用之高黏度瀝青在力學性質方面優於改質IV-F型瀝青，但透過滯留強度試驗可以初步推估高黏度瀝青的抗水侵害能力較差。
